# 猪苗代町横断歩道橋長寿命化修繕計画 (個別施設計画)

令和7年3月改正

猪苗代町 建設課

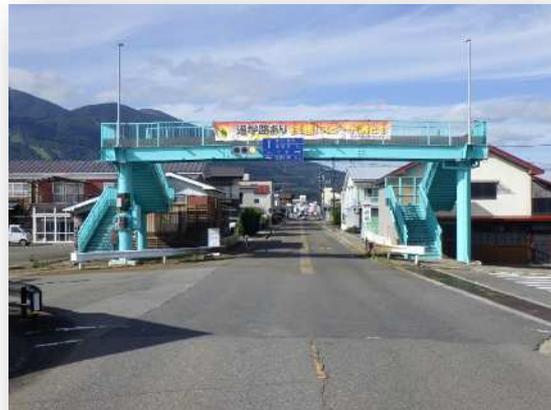
## 現況写真

横断歩道橋名	橋長	幅員	構造形式	架設年次	所在地
千代田歩道橋	17.3m	1.5m	中路式 綱I桁橋	1970年 (昭和45年)	猪苗代町 大字千代田字千代田

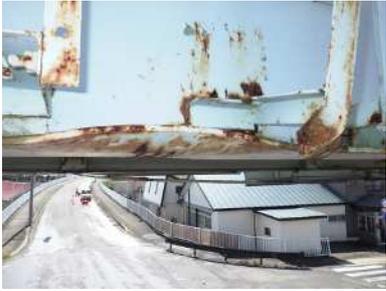
<p>主な損傷部材 及び主な損傷名</p>	<p>主桁 腐食、変形 床版 腐食・防食機能の劣化 階段部 腐食、剥離</p>
<p>今回判定区分</p>	<p>II</p>
<p>所見等</p>	<ul style="list-style-type: none"> <li>・主桁の変形箇所は補修が望ましい。</li> <li>・主桁・鋼床版及び蹴上げ部は再塗装が望ましい。</li> <li>・橋台は断面修復が望ましい。</li> <li>・裾隠し版・照明施設の取付ボルトのゆるみ・脱落、及び排水樋の腐食の進行は、部材の落下へと進展する可能性が高く、早期のボルト再設置・部材更新等の対策が必要。</li> </ul>
<p>代表的な損傷写真</p>	<div style="display: flex; justify-content: space-around;"> <div style="text-align: center;">

<p>主桁 腐食・防食機能の劣化・変形</p> </div> <div style="text-align: center;">

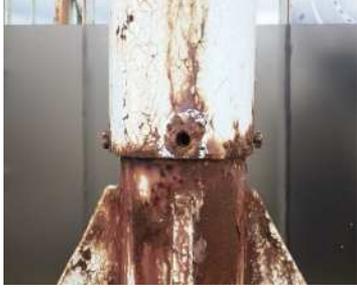
<p>照明 ゆるみ・脱落</p> </div> </div>
<p>備考</p>	<ul style="list-style-type: none"> <li>・裾隠し板 排水樋 照明施設 : III</li> <li>・ロードヒーティング施設 : 電線、ケーブルの耐用年数が超えている。</li> </ul>

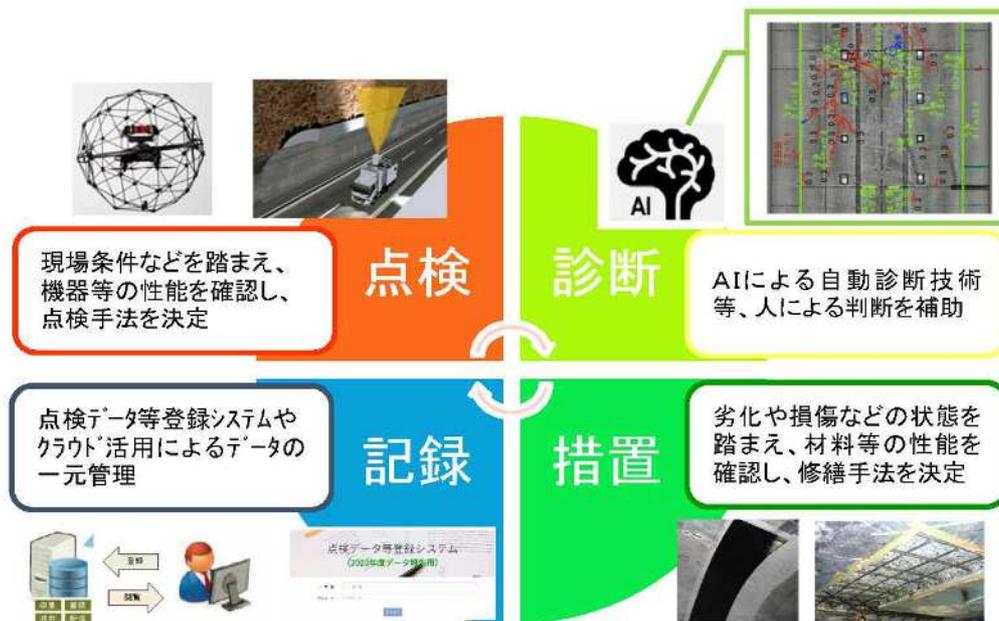
図4-2 メンテナンスサイクルにおける各項目での新技術活用検討イメージ

定期点検における近接方法については、新技術情報提供システム（NETIS）や点検支援技術性能カタログなどを参考に、従来手法だけでなく図4-2

のような有用な新技術の活用を検討しライフサイクルコスト縮減と予算の平準化に努めていきます。

特に3巡目点検時（令和6年度～令和10年度）に、画像解析・AI診断等の新技術の活用を目指し、検討していきます。
