猪苗代町公共施設個別施設計画

令和3年3月
福島県 猪苗代町

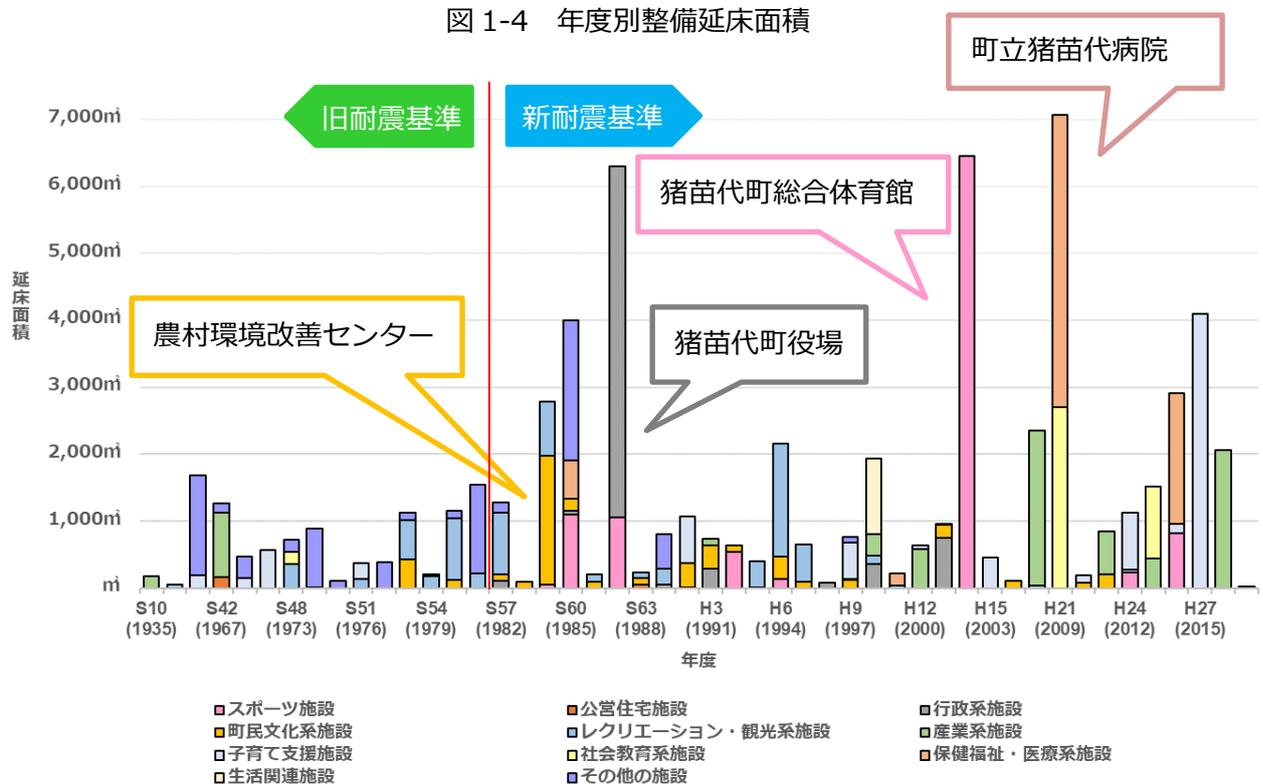
図 1-4 年度別整備延床面積

延床面積のうち、建築後 30 年以上経過している施設が多くを占めており、代表的な施設として猪苗代町役場や農村環境改善センターがあります。今後は老朽化による損傷などが発生する可能性が高く、維持管理に要する費用が多額になることが予想されます。

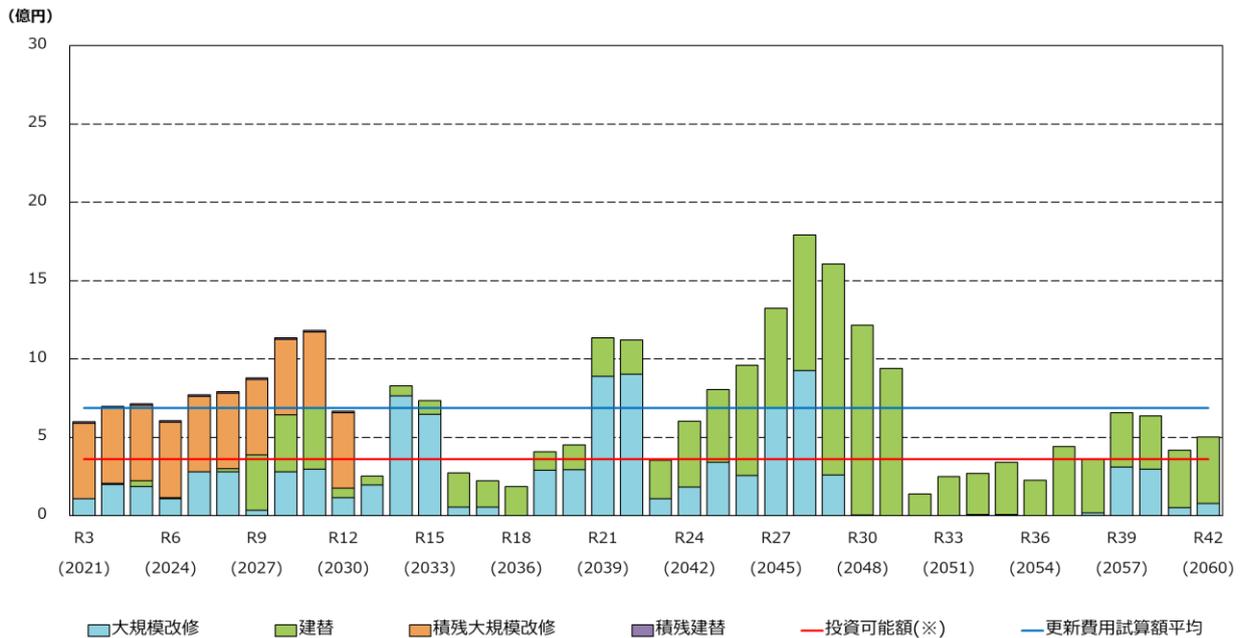
図 1-5 公共施設にかかる将来の更新費用の推計

本計画における対象施設を法定耐用年数経過後に同じ規模で更新（建替や大規模改修）したと仮定した場合、今後40年間の総額は274.8億円となり、平均費用は年間6.8億円となりました。

更新対象ストック	6.6万㎡+工作物		
年更新費用試算額	6.8億円	試算期間の更新費用総額	274.8億円
投資可能額(※)	3.6億円	年更新費用試算額との比較	1.9倍

- ① 更新単価は、一般財団法人地域総合整備財団(ふるさと財団)¹が提供している、「公共施設等更新費用試算ソフト」で採用されている単価を用い試算しました。
- ② 建築から30年後に大規模改修、60年後に建替えを行います。

- ③ 大規模改修期間は2か年に分割、建替期間は3か年に分割して費用を計上します。
- ④ 令和2(2020)年度時点で建替えまたは大規模改修の時期が到来している建物は積残建替、積残大規模改修として費用を計上します。
- ⑤ 令和2(2020)年度時点で既に建替えまたは大規模改修の時期が到来しているものは、試算開始年度に費用が集中しますが、単年度で全ての工事を実施することは現実的ではないため、試算開始年度となる「令和3(2021)年度」から10年の期間に均等に割り当てます。
- ⑥ 工作物は60年に一度更新することとし、更新費用は取得価額を採用します。
- ⑦ あくまで推計値であり、実際にかかる経費とは異なります。

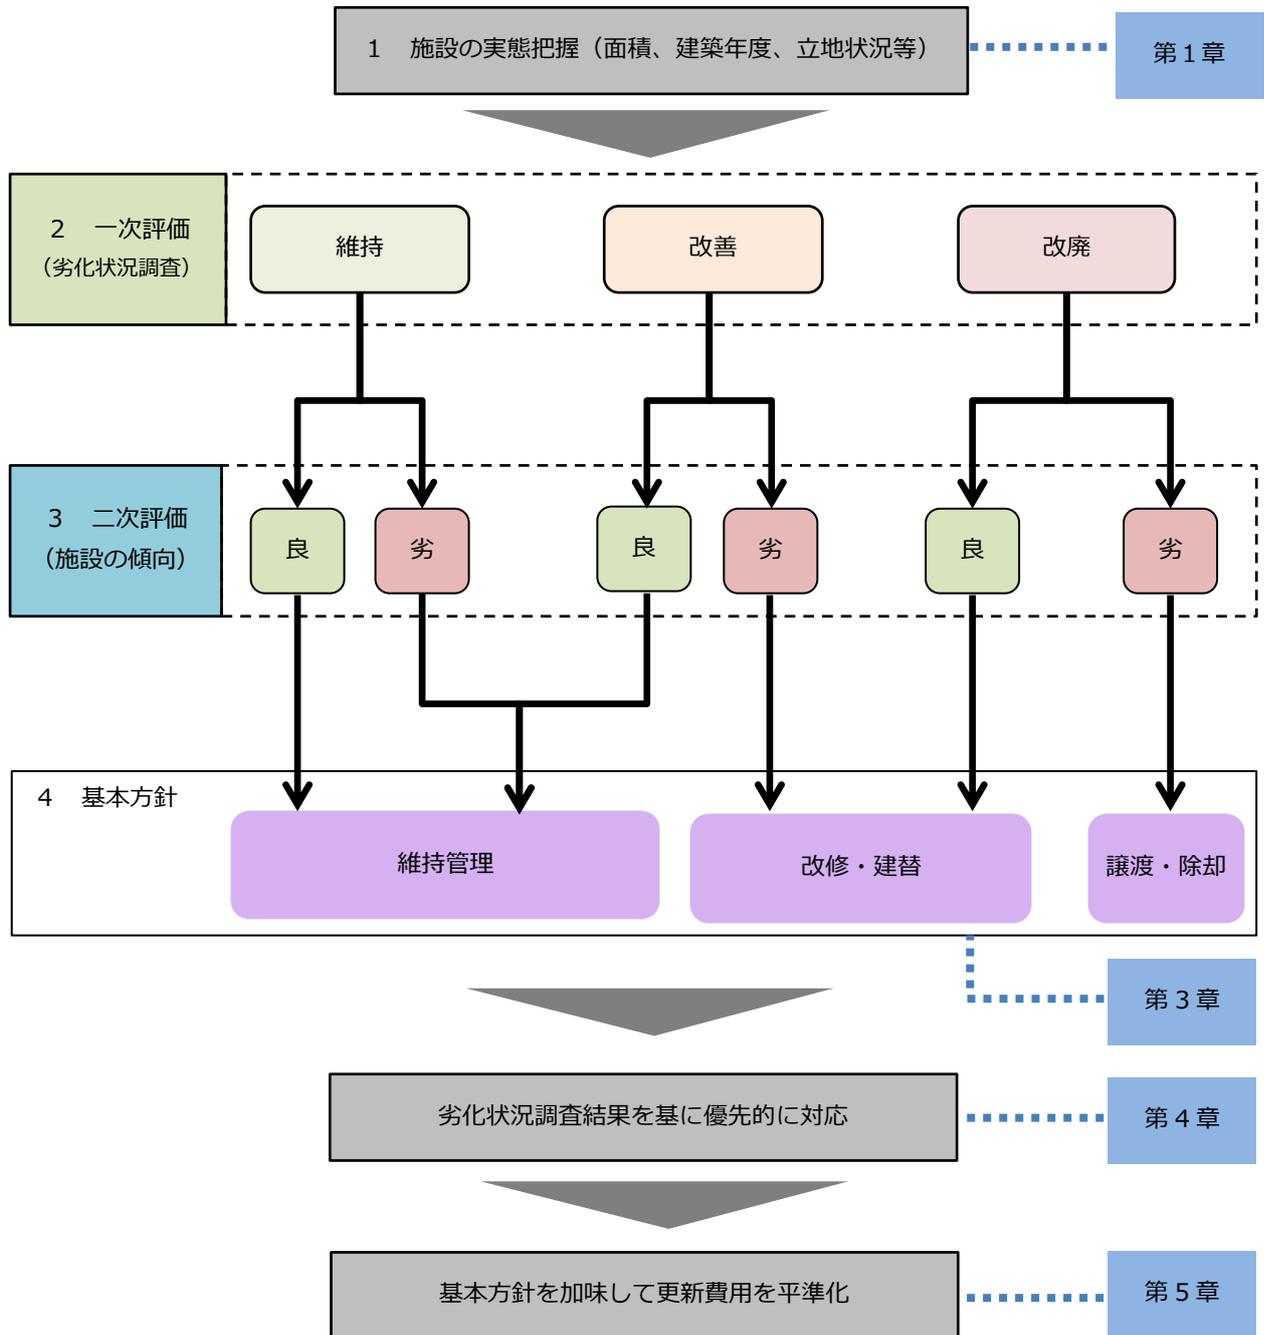
図 2-1 傾向把握と整備手法の選択フロー

第1章-5「施設の目指すべき姿」や限りある財源を踏まえた公共施設の整備方針を定めるには、各施設の状況を把握し、客観的な評価を基に検討する必要があります。施設の実態把握等で調査した内容を活用し、一次評価（施設の状況）と二次評価（施設の傾向）を踏まえたうえで基本方針を定め、個別に対策内容を検討します。

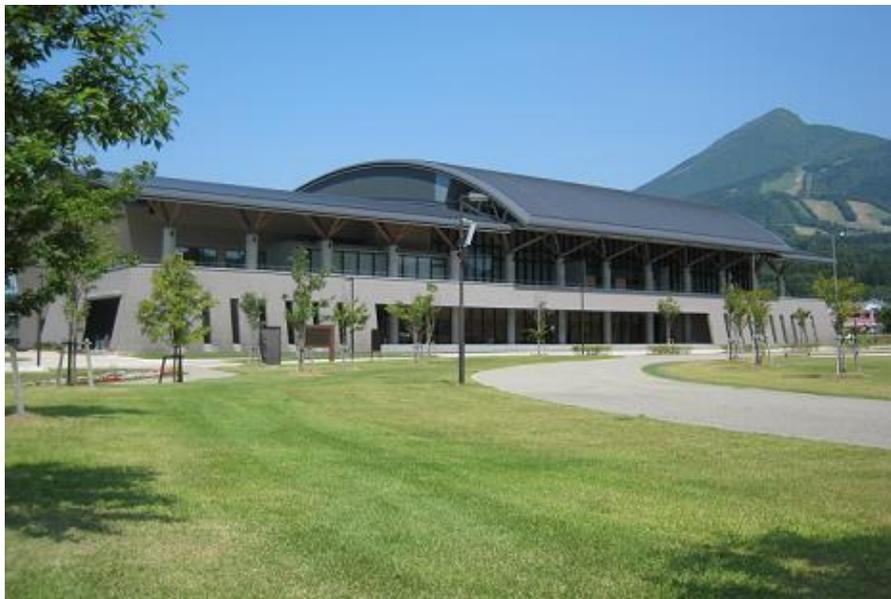
各体育館及び猪苗代町運動公園は、現在指定管理者制度により管理・運営し軽微な修繕等は指定管理者が行っておりますが、施設が老朽化してきたことに伴い指定管理料が徐々に上がってきています。特に昭和 50 年代に建設された各施設の老朽化が著しく、計画的な大規模修繕が必要となっています。なお、猪苗代町総合体育館は公園施設として、平成 30 (2018) 年 3 月に策定された「猪苗代町公園施設長寿命化計画」に含まれております。

(写真は猪苗代町総合体育館)

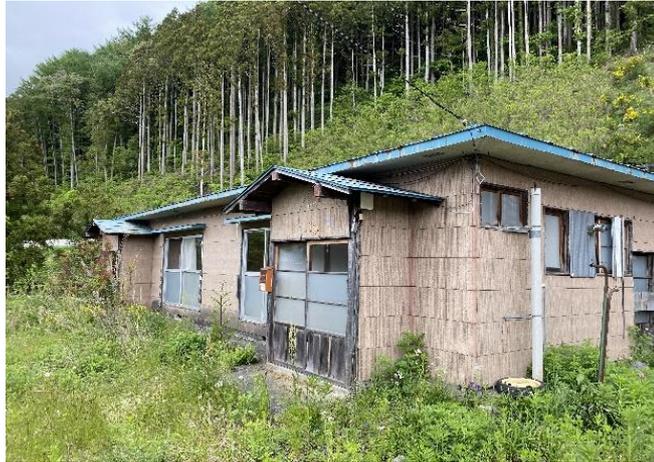
(写真は樋ノ口町設住宅)

公営住宅施設は 3 施設とも建築後 30 年以上経過しており、著しく劣化が進んでいます。「猪苗代町町営住宅長寿命化計画」では 3 施設とも用途廃止候補としており、本計画でも解体します。

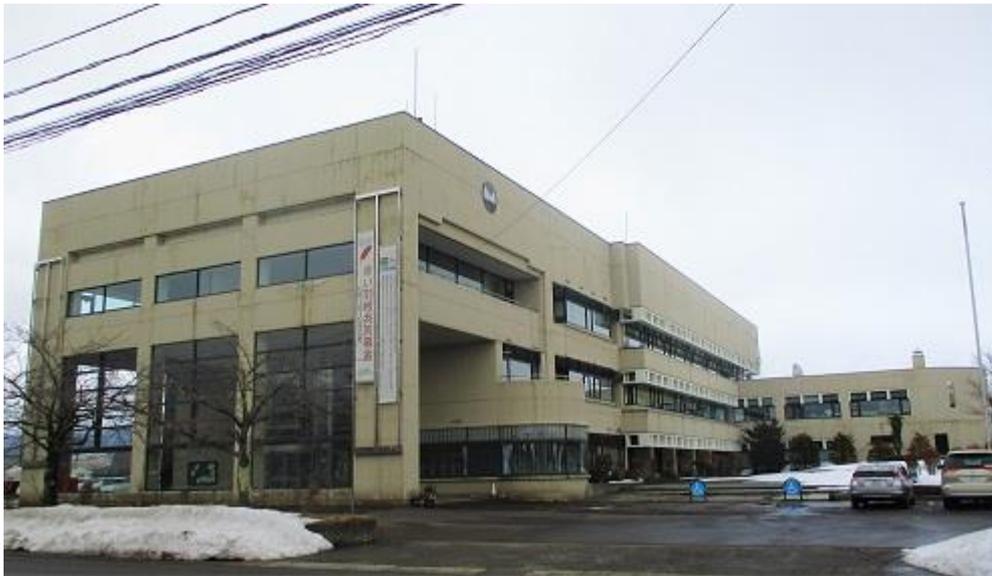
行政系施設は町役場庁舎や消防団屯所として全 13 施設 6,647 ㎡で本計画における建物面積の 10.1%を占めます。役場庁舎は建築後 30 年以上経過し、庁舎 1 階では漏電を原因とする停電が生じており、建物は全体的に劣化が進んでいます。また、消防施設も、昭和 54 年以降に建築され、軽微な修繕については各行政区が対応しているものの、近年は建物自体に係る修繕が増加しています。

(写真は猪苗代町役場)

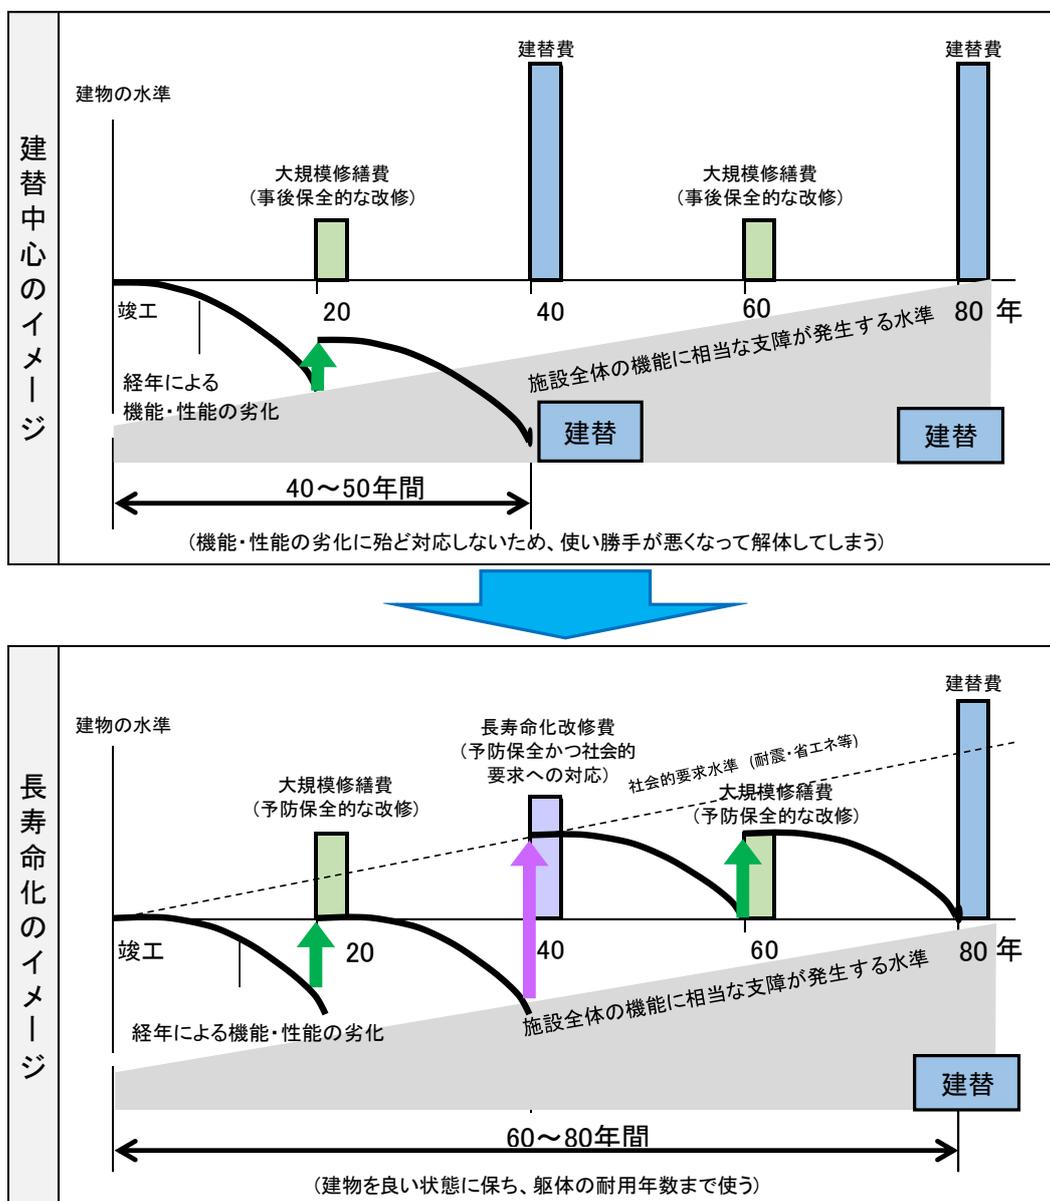
図 4-1 改修周期の考え方

建物の長寿命化を行うために、適切な周期での計画的修繕・改修が必要となります。下記のイメージのように、定期的な修繕・改修を繰り返し、長寿命化を図ります。

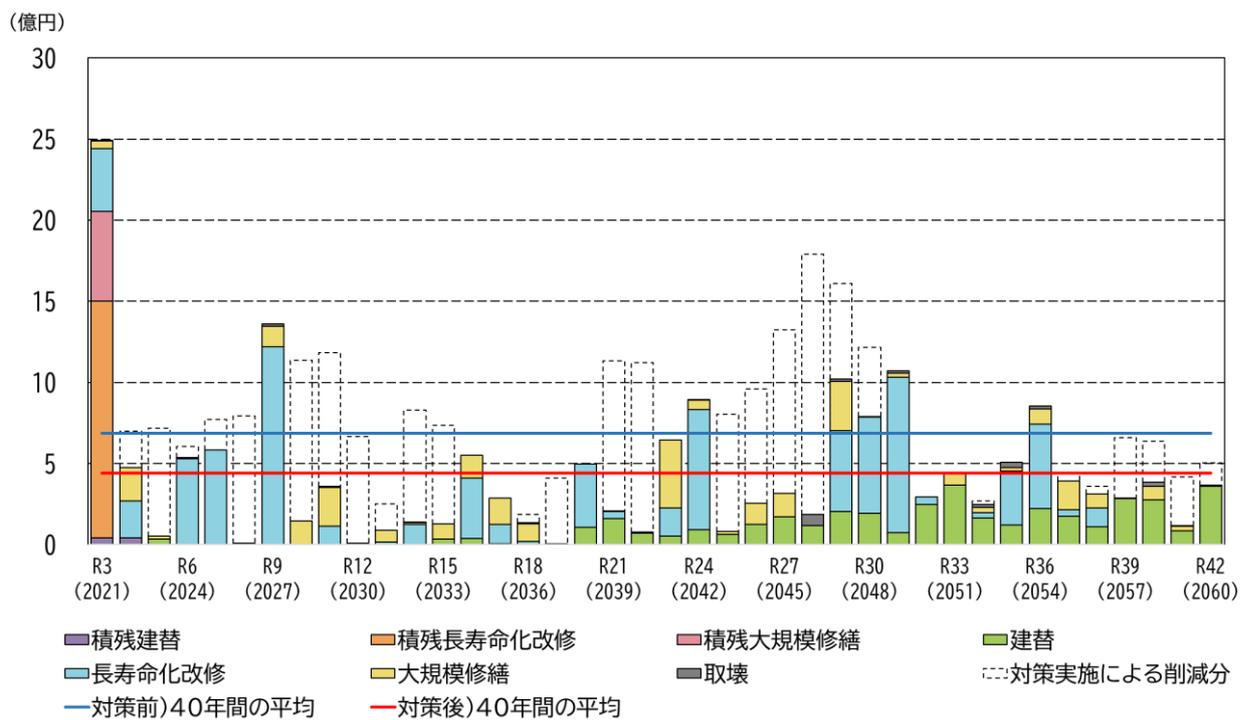
図4-3 公共施設の更新費用試算比較（長寿命化前⇔長寿命化後）

更新対象ストック	6.6万㎡ + 工作物		
対策前) 年更新費用試算額	6.8億円	対策前) 試算期間の更新費用総額	274.8億円
対策後) 年更新費用試算額	4.3億円	対策後) 試算期間の更新費用総額	175.8億円
年あたりの対策効果額	2.5億円	40年間の対策効果額	99.0億円

長寿命化により 40 年間における投資額 99.0 億円の縮減見込み

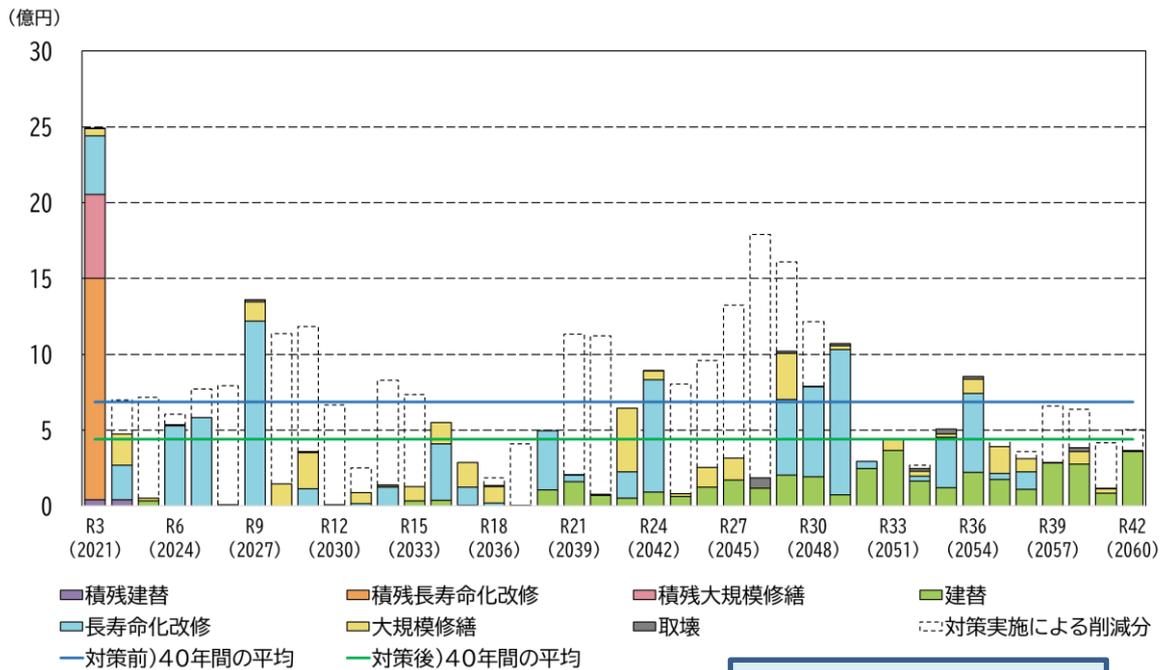
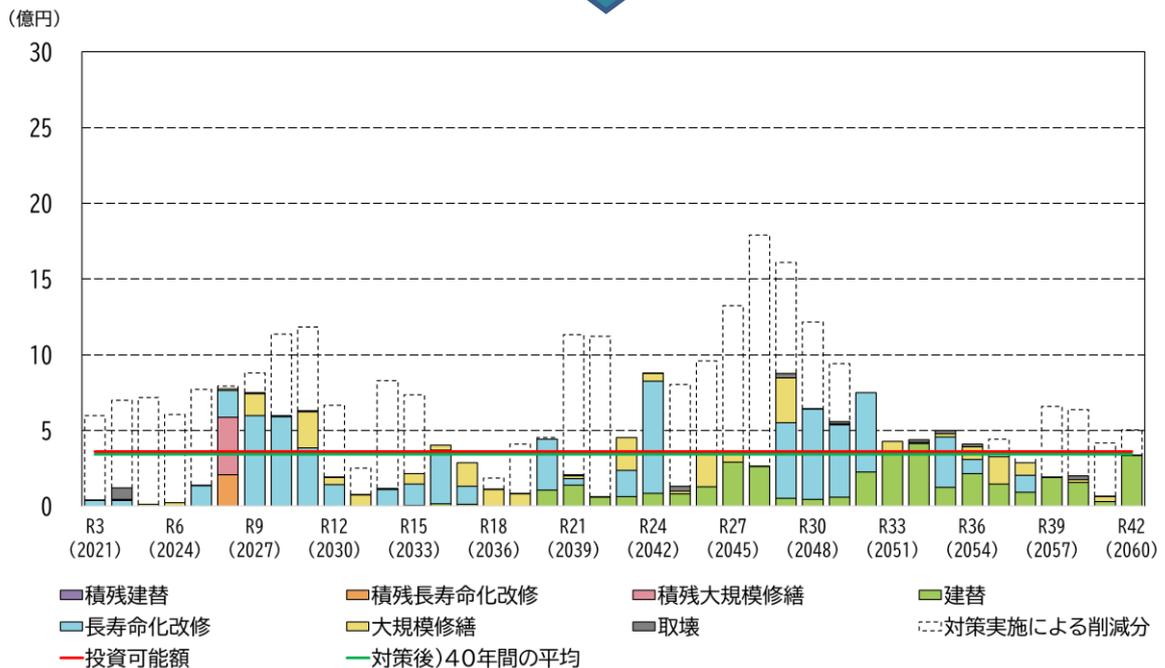
図5-1 公共施設の更新費用試算比較(平準化前⇔平準化後)

基本方針及び実施計画をもとに長寿命化や大規模修繕を実施することとし、費用を平準化しました。実施計画策定前の40年間の更新費用175.8億円に対し、実施計画により長寿命化や大規模修繕を実施した場合の更新費用は137.3億円となります。また、40年間における投資額は実施計画策定前と比較するとさらに38.5億円の減額となり、長寿命化前と比較すると137.5億円の減額効果が期待されます。

充て可能な財源の目安を
基準に平準化
