猪苗代町横断歩道橋長寿命化修繕計画 (個別施設計画)

令和8年3月改正

猪苗代町 建設課

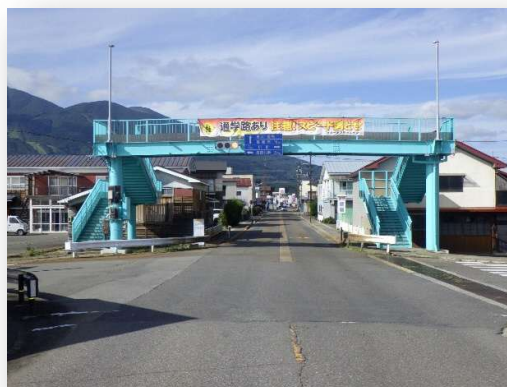
現況写真

横断歩道橋名	橋長	幅員	構造形式	架設年次	所在地
千代田歩道橋	17.3m	1.5m	中路式 綱I桁橋	1970年 (昭和45年)	猪苗代町 大字千代田字千代田

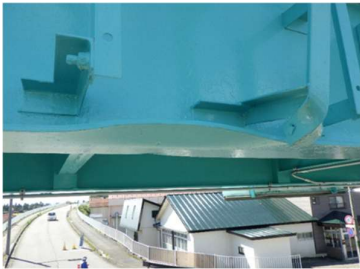
<p>主桁 変形</p>

橋梁名	千代田歩道橋
橋長（m）	17.3
全幅員（m）	1.5
径間数	1
架設年次	1970
橋種	鋼橋
上部構造形式	鋼I桁橋
全体図（一般図）	
断面図	
主な損傷部材 及び主な損傷名	上部構造 なし 下部構造 なし 上下部接続部 なし 階段部 なし その他の接続部 なし
今回判定区分	I
所見等	<ul style="list-style-type: none"> ・補修済の横断歩道橋である。 ・主桁及び橋脚に損傷は確認されたが、軽微であり概ね健全である。 ・排水樋の孔食は雨水が飛散する可能性があるため、経過観察が必要。 ・標識の変形についても経過観察が必要。

<p>排水樋 孔食</p>
<p>備 考</p>	<p>・令和4年度及び令和5年度補修工事実施（2箇年）</p>

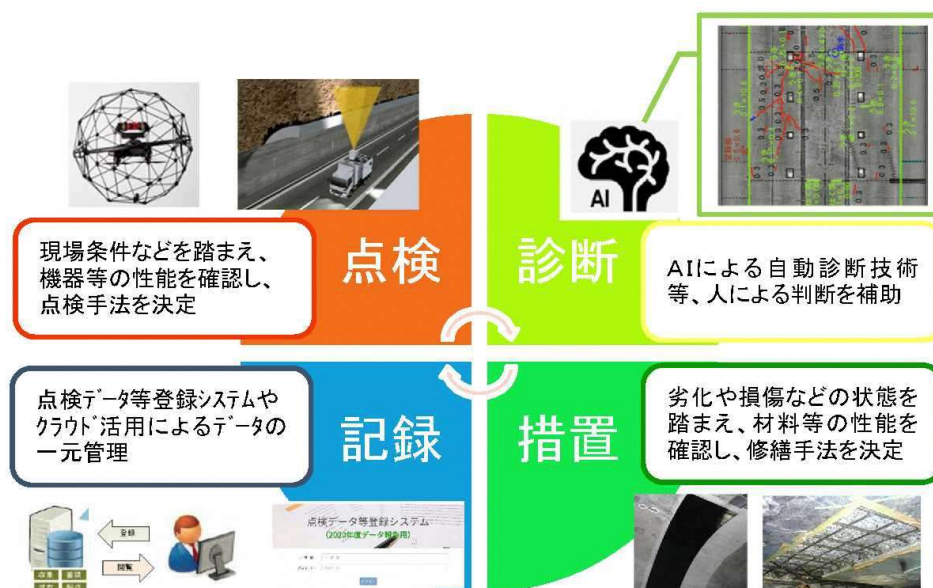
図4-2 メンテナンスサイクルにおける各項目での新技術活用検討イメージ

特に3巡目点検時（令和6年度～令和10年度）では、新技術情報提供システム（NETIS）や点検支援技術性能カタログ等を参考に、従来の高所作業車等による点検方法に加え、画像計測、映像記録、AIを活用した損傷判定支援技術等の導入を目指し検討を行います。（図4-2参照）

※コスト縮減効果（概算）：点検費用 7万円/橋 程度縮減
